TERMAL KAMERA ÖLÇÜMLERİ

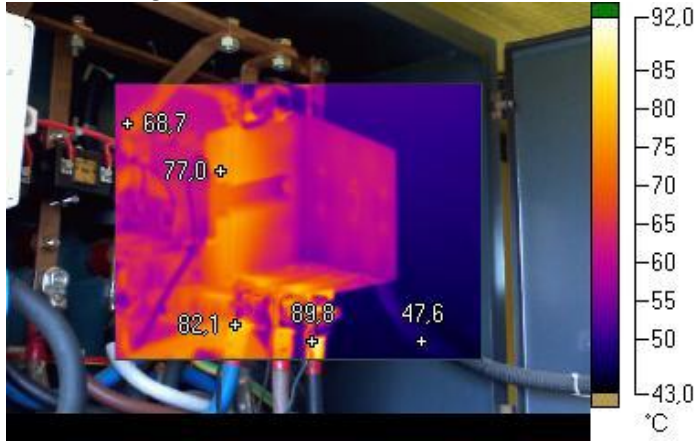
Jeneratörşebekekontaktörü

Kontaktörkapasitesiyetersizkalmıştır.

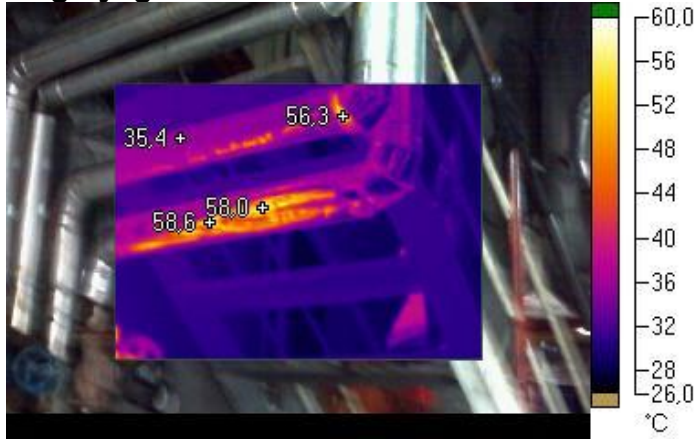
Kızgıny yağborusu

İzolasyonbozulmuş.

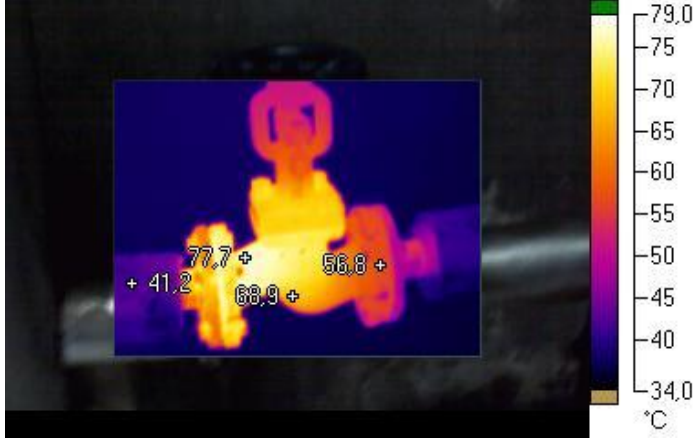
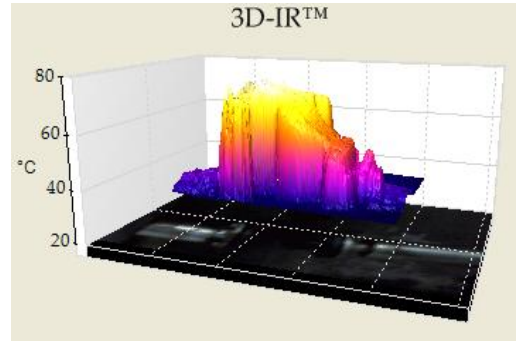
Kızgınyavaşanapompavanası

Isınınvanadakıkayıgörülmetedir. Bu vanadaizolasyonceketiuygulanmalıdır.

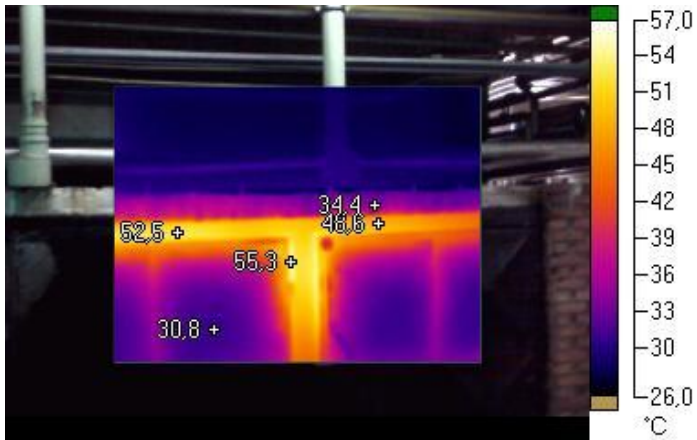
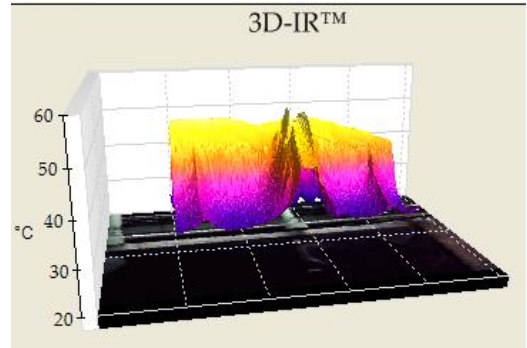
Fırın

Kapakkenarlarındanısıkayıvardır.

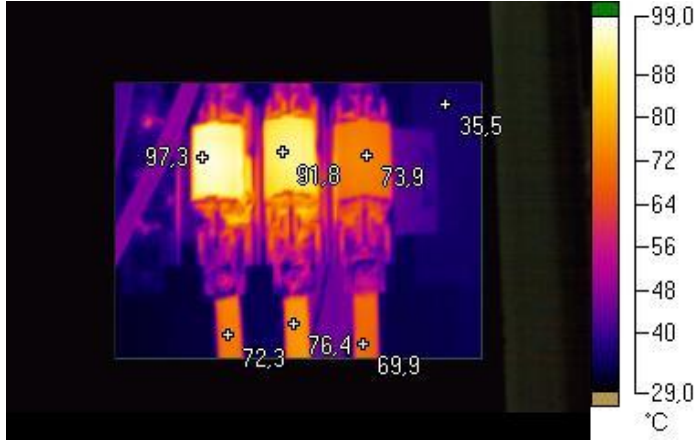
Pano odası ana şalter panosu

Kompanzasyonpanosugücüne göre baralari yetersiz kalmiştir. Sigortalari sınımiştir.

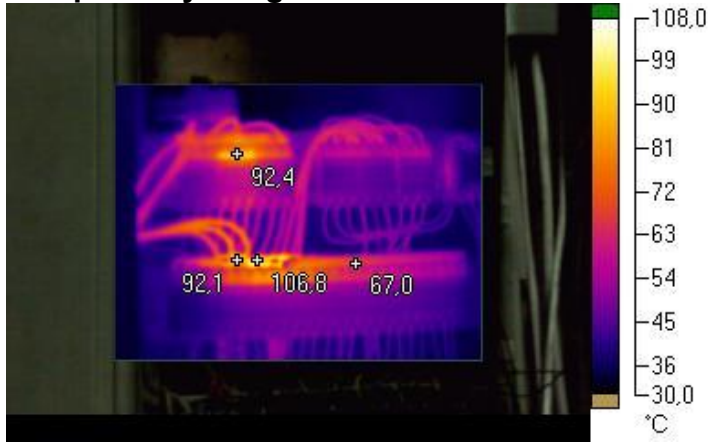
Kompanzasyon sigortaları

Kalınesitlik kablosigortagirişine zorlanarak bağlanmıştır. Kablo izolesinde karama başlamıştır. Bu şekilde çalışması halinde her anyangı ihtimal bulunmaktadır.

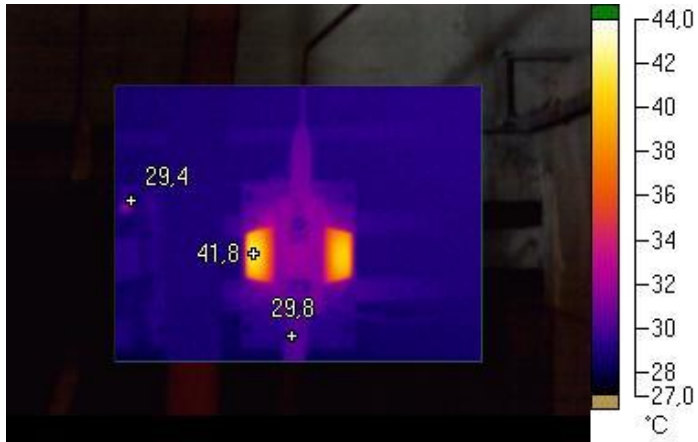
36kV OG Akım trafosu

OG akım trafosunda arıza başlamıştır.
